Экспертное заключение

Регистрационный номер № Т-2014010000
Дата 27.01.2014 г.

Кольцо из ювелирного сплава золота белого цвета 750 метрической пробы (**Фото 1**) с природными александритами, бриллиантами и фианитом. Качественные характеристики ювелирных вставок описаны в экспертном заключении независимой Геммологической Лаборатории № 000 от 17.01.2014 г.

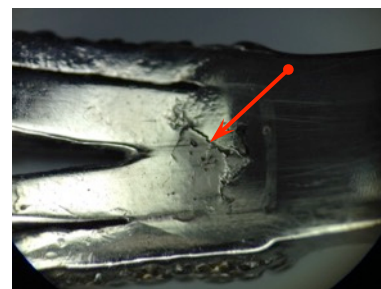
- На поверхности объекта экспертизы присутствуют следы работ по увеличению размера кольца. Следы работ проявляются в виде микрорастяжений кристаллитной структуры ювелирного сплава (**Фото 2**) на внешней и внутренней поверхности объекта экспертизы. Так же следы работ проявляются в виде системы трещин на поверхности дикеля (подпайки) с внутренней стороны объекта экспертизы (**Фото 3**).

Фото 2. Микрорастяжения кристаллитной структуры ювелирного сплава (оптический микроскоп).

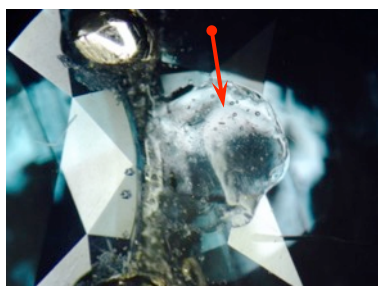
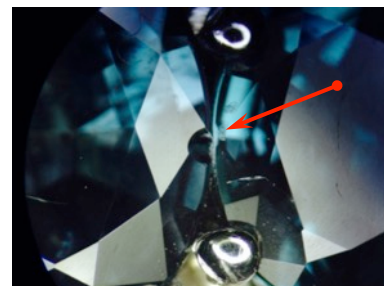
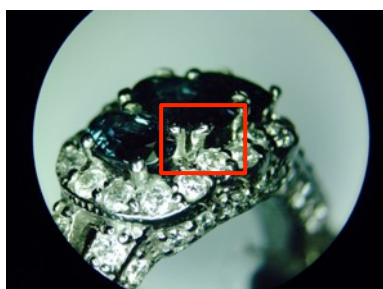
- Центральная ювелирная вставка (александрит) имеет два скола (**Фото 4**). Крупный скол на поверхности ювелирной вставки по неизвестным причинам залит клеем.

По совокупности выявленных признаков и результатам исследования установлено - причиной возникновения сколов на поверхности центральной ювелирной вставки могут являться:

1. внешнее механическое воздействие ударного характера, вследствие которого место крепления ювелирной вставки (крапаны) и сама вставка были повреждены, что впоследствии вызвало необходимость проведения ремонтных работ по перезакрепке ювелирной вставки;
2. ненадлежащим образом произведенные ремонтные работы по перезакрепке ювелирной вставки.

Работы по увеличению размера кольца не являются причиной возникновения сколов на поверхности центральной ювелирной вставки в объекте экспертизы.

Фото 4. Сколы на поверхности центральной ювелирной вставки (оптический микроскоп).

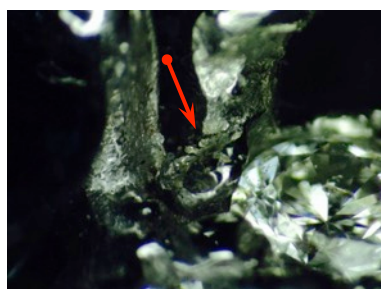
- На поверхности крапанов, которыми закреплена центральная ювелирная вставка, присутствуют следы работ по перезакрепке. Крапаны деформированы, в основании крапанов присутствуют типичные трещины растяжения, на поверхности крапанов стерто родиевое гальваническое покрытие (**Фото 5**). Данные деформации не характерны для стандартного процесса закрепки ювелирных вставок на ювелирном производстве, но являются типичными признаками работ по перезакрепке ювелирных вставок. Качество работ по перезакрепке ювелирных вставок обычно имеет прямую зависимость от квалификации специалиста-ювелира, который производит данные работы.

Фото 5. Деформации карапов с типичными трещинами растяжения в основании (оптический микроскоп).
